TAPANI MOILANEN

70-luvun pientalon korjausopas

ADUCATE REPORTS AND BOOKS 13/2011

Tämän korjausoppaan sisältöön on kerätty tyypillisimmät 1970-luvun pientalon terveyshaittoja aiheuttavat rakenteiden vauriot sekä vaurion syntymisen mahdollistavat seikat. Kirjassa käsitellään esimerkinomaisesti näiden rakenteiden korjausmenetelmiä. Esitetyt menetelmiä ei voida käyttää suorina työohjeina, koska jokaisella korjattavalla kohteella on omat erityispiirteensä. Korjausoppaan aineisto on kerätty Hengitysliitto Heli ry:n korjausneuvontatoiminnan selvittämistä ja korjaussuunnitelmista kohteista vuosilta 1998 – 2010.

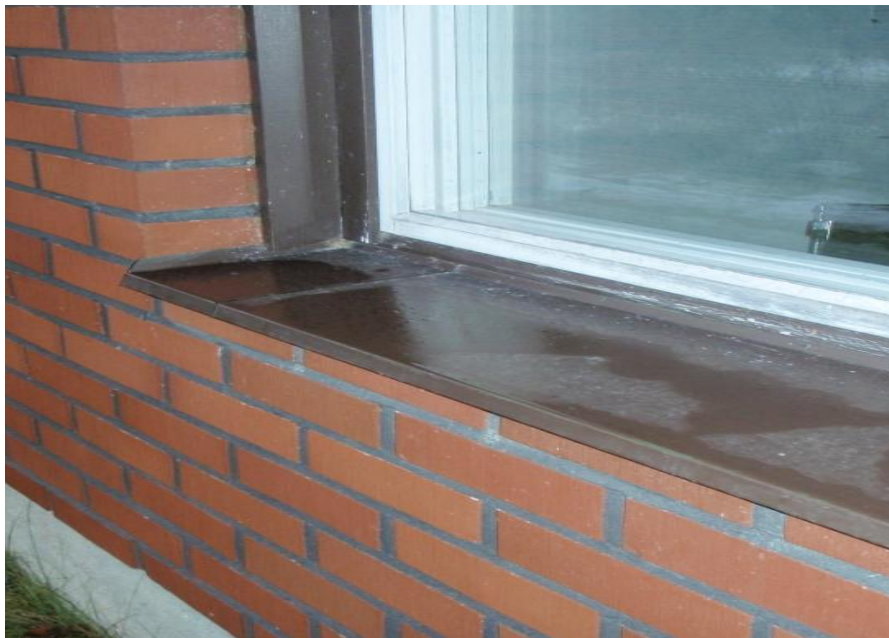
Kuva 28. Ikkunan vesipelti.

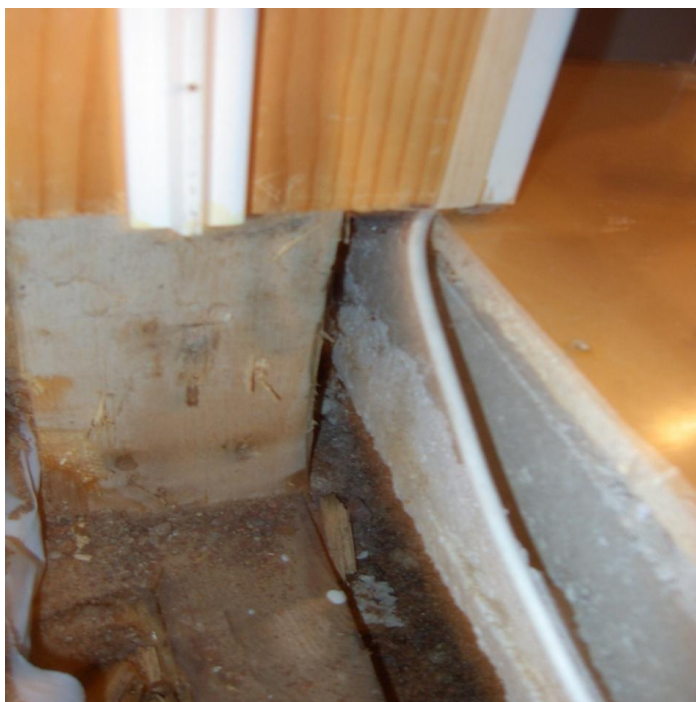
Kuva 29. Kantavan väliseinän alaosaa vasten hiekkaa, laatan alla ei lämmöneristystä.
